# EVALUASI KUALITAS CONCRETE BOX GIRDER SECTION A0 BOX GIRDER PIER 38, 39 dan 40 JEMBATAN SURAMADU

Nur Ahmad Husin \*)

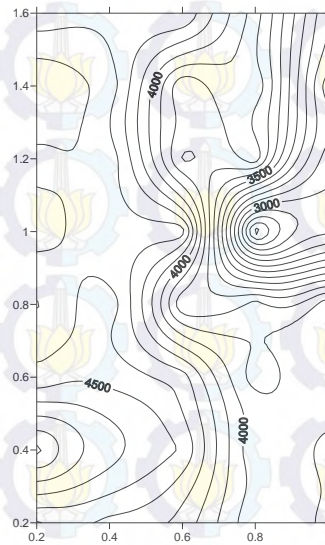
**Gambar 5.** Kontur nilai uji UPV pada lokasi SBY-I di Pier 38 dengan *Direct test*

Hasil uji UPV menunjukkan kerapatan beton pada PIER 38 dapat diklasifikasikan antara cukup baik sampai baik sekali. Secara keseluruhan PIER 38 mempunyai nilai UPV rata-rata sebesar 4085 m/s (baik). Kerapatan beton di lokasi uji PIER 39 dapat dikategorikan cukup sampai baik sekali dengan nilai rata rata terendah sebesar 2319 m/s. Secara keseluruhan nilai UPV pada PIER ini mempunyai rata-rata sebesar 3619 m/s (cukup baik), Sedangkan PIER 40 mempunyai nilai UPV rata-rata sebesar 4083 m/s (baik), lihat Tabel 5.3. Uji UPV menunjukkan bahwa pada lokasi uji di PIER 39 mempunyai nilai rata rata UPV yang lebih rendah dibandingkan dengan dua pier yang lain. Hasil UPV ini menunjukkan bahwa untuk area dimana beton dapat dipadatkan dengan baik, kerapatan beton yang diperoleh mempunyai nilai yang cukup tinggi. Kekeroposan beton yang terjadi pada bagian bawah box girder disebabkan rapatnya tulangan sehingga menyulitkan proses pemadatan, dan tidak disebabkan campuran beton yang tidak memenuhi syarat.

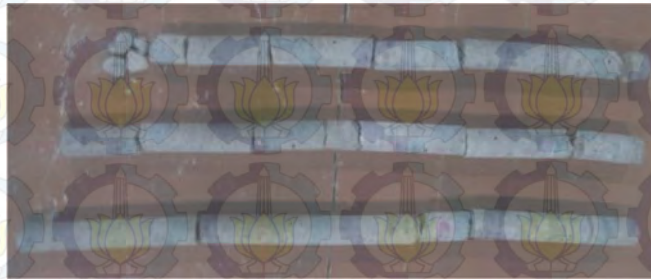
Core drill pada 7(tujuh) titik yang diuji (lokasi lihat Gambar 5). Panjang core drill yang diperoleh untuk titik 1, 2, dan 3 bervariasi antara 80 s/d 100 cm, sementara panjang core drill untuk titik 4, 5, 6, dan 7 berkisar 80 cm. Gambar 11 memperlihatkan bahwa beton hasil core drill relatif

cukup baik dan tidak ada tanda-tanda adanya keropos di bagian dalam (tengah). Keropos hanya terjadi pada bagian bawah untuk core pada titik 1, yang diakibatkan tidak dapat dilakukan proses pemadatan beton pada area tersebut karena rapatnya penulangan box girder.

**Gambar 11.** Hasil uji core pada titik 1 (atas), 2(tengah) dan 3(bawah).

- Secara visual hasil uji drilling core beton di tiga titik, konsisten dengan hasil uji UPV dan tidak ada indikasi bahwa bagian beton yang tidak terlihat (bagian dalam/tengah) mengalami keropos. Keropos/defect hanya terjadi hanya pada bagian bawah box girder dimana tulangan sangat rapat dan beton tidak dapat dipadatkan dengan sempurna.

- Dari uji tekan 3(tiga) sample hasil core drill, mutu beton pada titik pengujian dinyatakan dapat diterima secara teknis.
- Berdasarkan hasil investigasi diatas secara teknis box pada pier 38, 39 dan 40 bisa dilakukan perbaikan (repair) terhadap bagian-bagian beton yang mengalami keropos karena beton pada ketiga pier tersebut dari hasil investigasi keseragaman beton sebagian besar cukup baik.

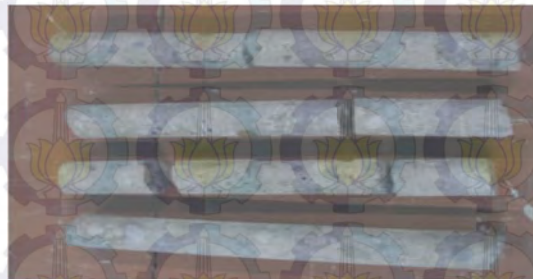
**Gambar 12.** Hasil uji core pada titik 4 (atas), 5, 6, dan 7(bawah).
